PLIEGO DE PRESCRIPCIONES TÉCNICAS PARA LA CONTRATACIÓN DEL SERVICIO CORRESPONDIENTE A LA VARADA DEL BUQUE DE INVESTIGACIÓN PESQUERA Y OCEANOGRÁFICA “EMMA BARDAN” PARA RENOVACIÓN DE CERTIFICACIONES Y REALIZACIÓN DE MANTENIMIENTOS Y REPARACIONES, A ADJUDICAR POR PROCEDIMIENTO ABIERTO. SUJETO A REGULACIÓN ARMONIZADA

REF: TEC00005560

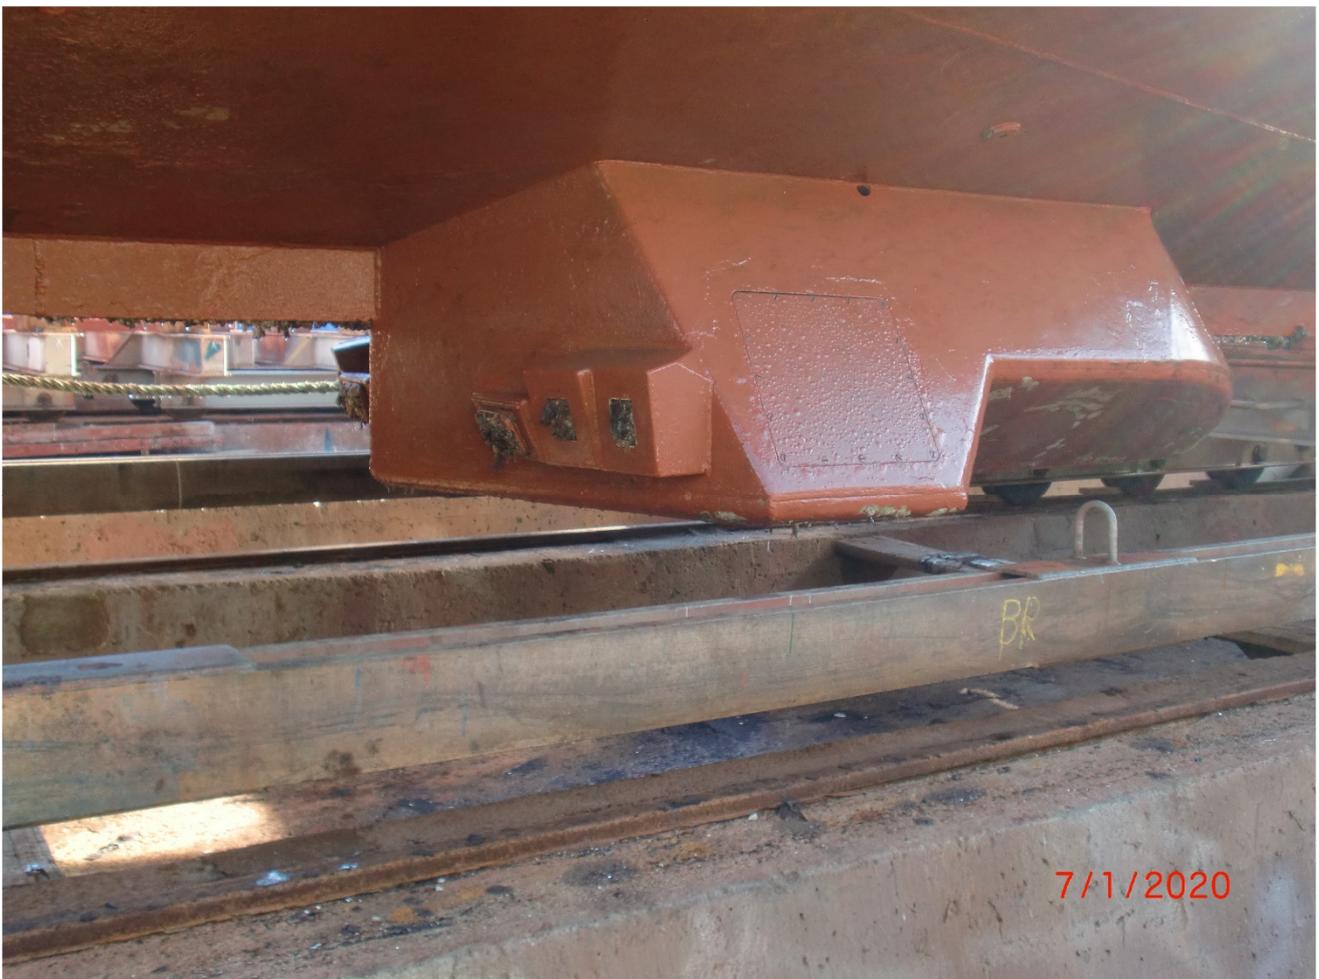
nº 1

Diseño y modificación de la barquilla científica de acuerdo a las necesidades in situ de nuevos equipos a instalar. Se estima ampliarla hacia proa, en la imagen seria hacia la izquierda siguiendo la quilla. FOTO

POPA <<<barquilla científica>>>PROA

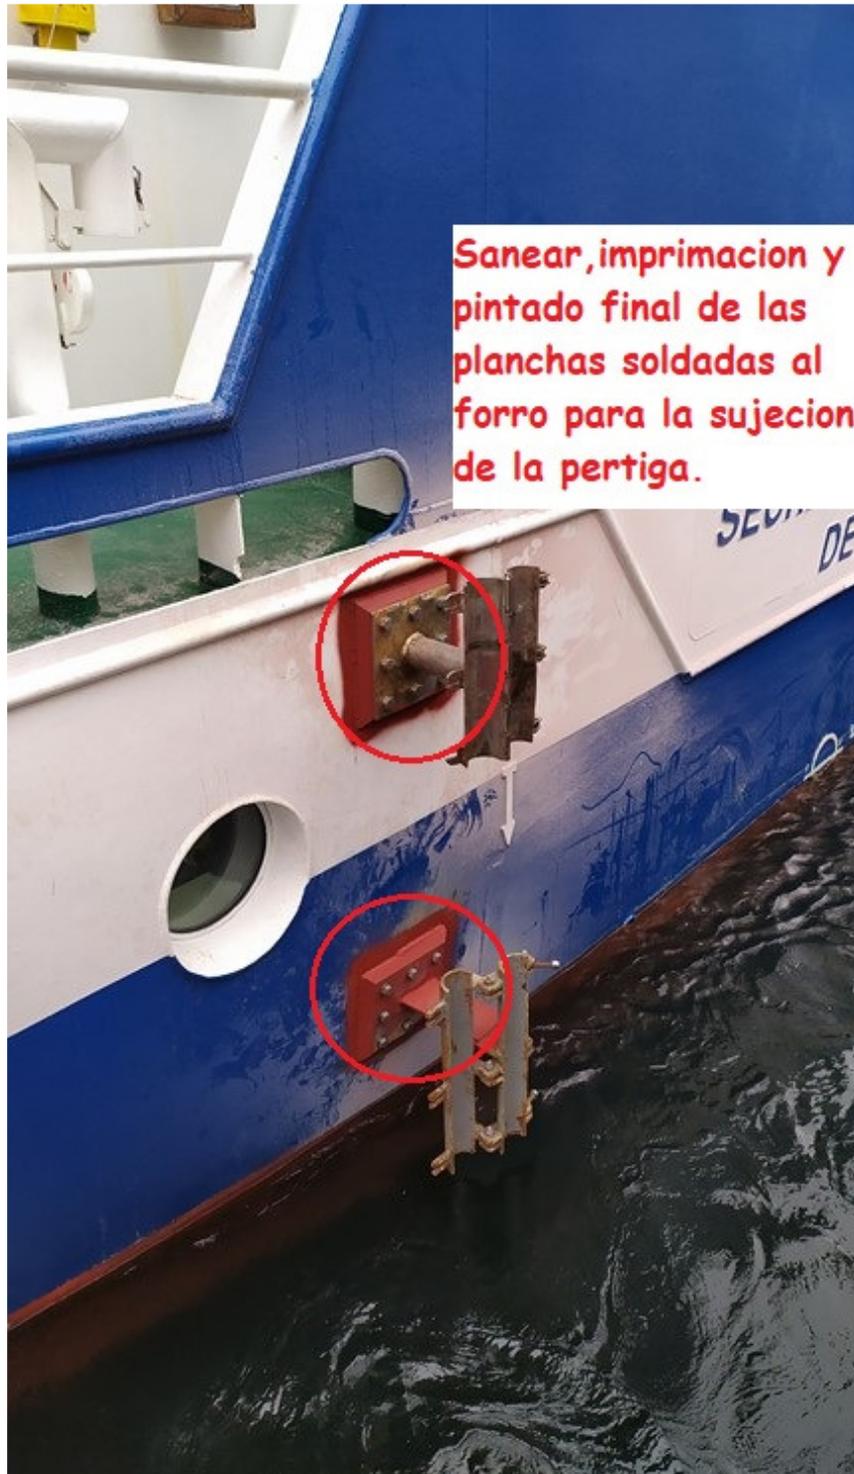
SANEADO DE LAS ZONAS DE SOLDADURA DE LA CHAPA PUESTA AL COSTADO DE BABOR PARA LA PÉRTIGA QUE LLEVA EL EQUIPO SÓNAR. FOTO nº 2.

- Saneado de las zonas de soldadura de la chapa puesta al costado de babor para la pértiga que lleva el equipo sónar. Ver anexo fotográfico Foto nº 3.
- Cambiar piso de baldosa antideslizante blanca de la cocina, superficie 4 m² aprox.

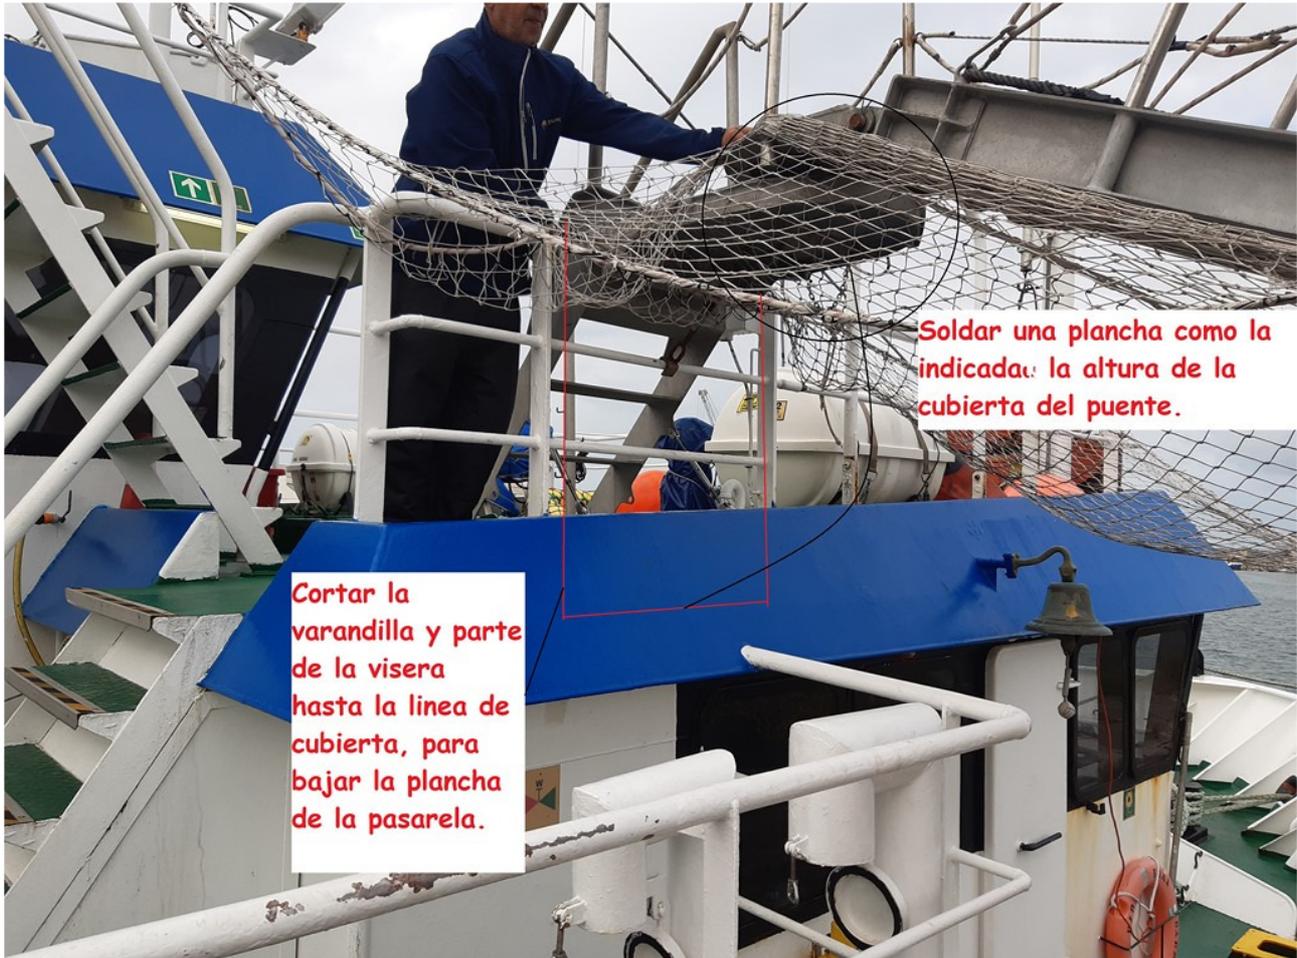
**REHACER LA BASE DE LA PASARELA DE EMBARQUE BAJÁNDOLA A LA ALTURA DE LA VISERA DEL
PUENTE DE NAVEGACIÓN. FOTO N° 3.**

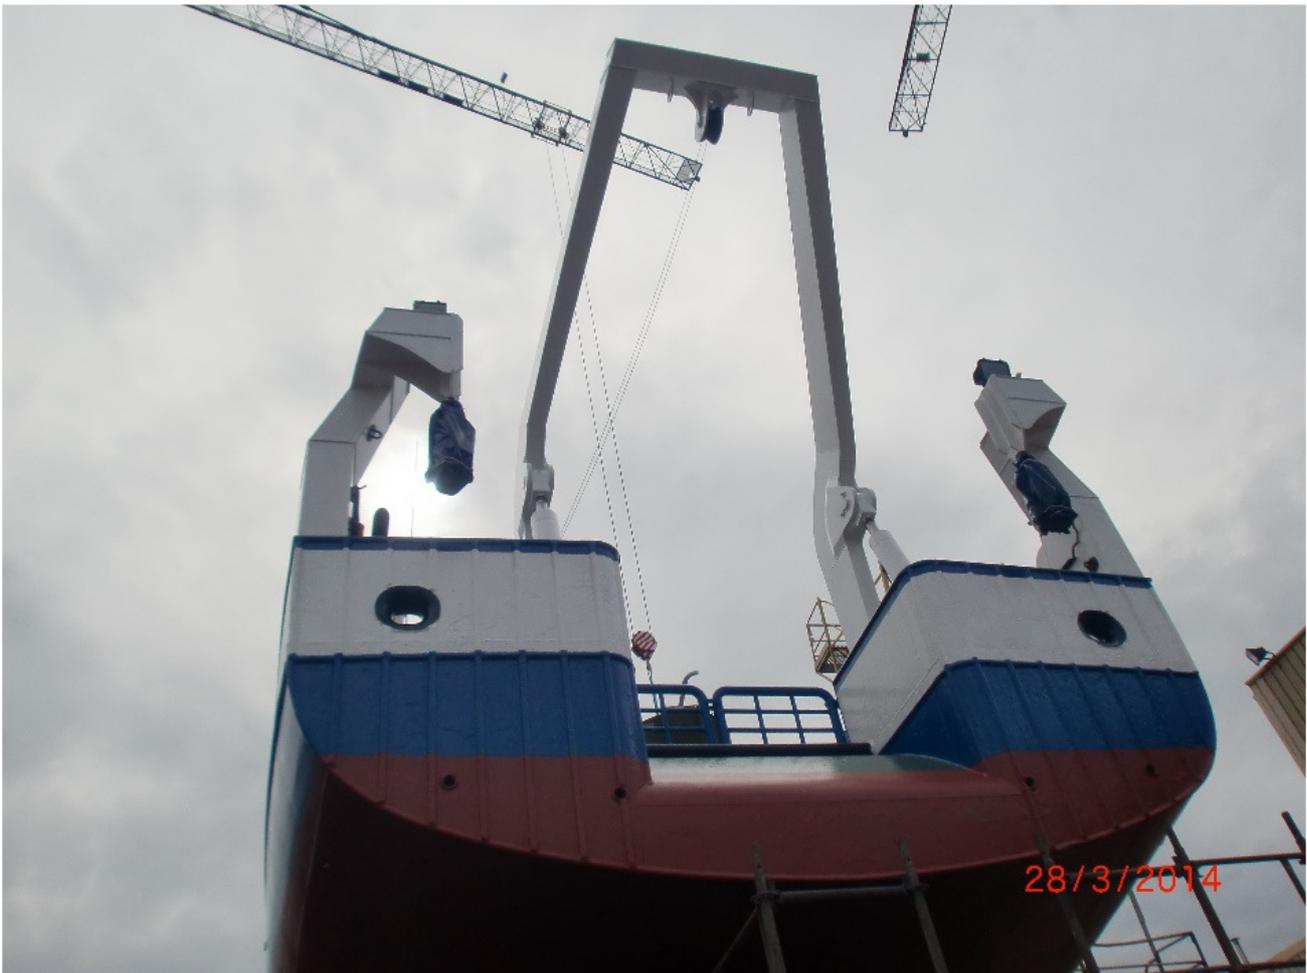
RESTAURACIÓN DE ESPEJO DEL BUQUE Y RAMPA.
