ESTADO REFORMADO. ESCALA: 1/50

ESTADO ACTUAL. ESCALA: 1/150

SECCIÓN A-A', ESCALA: 1/30

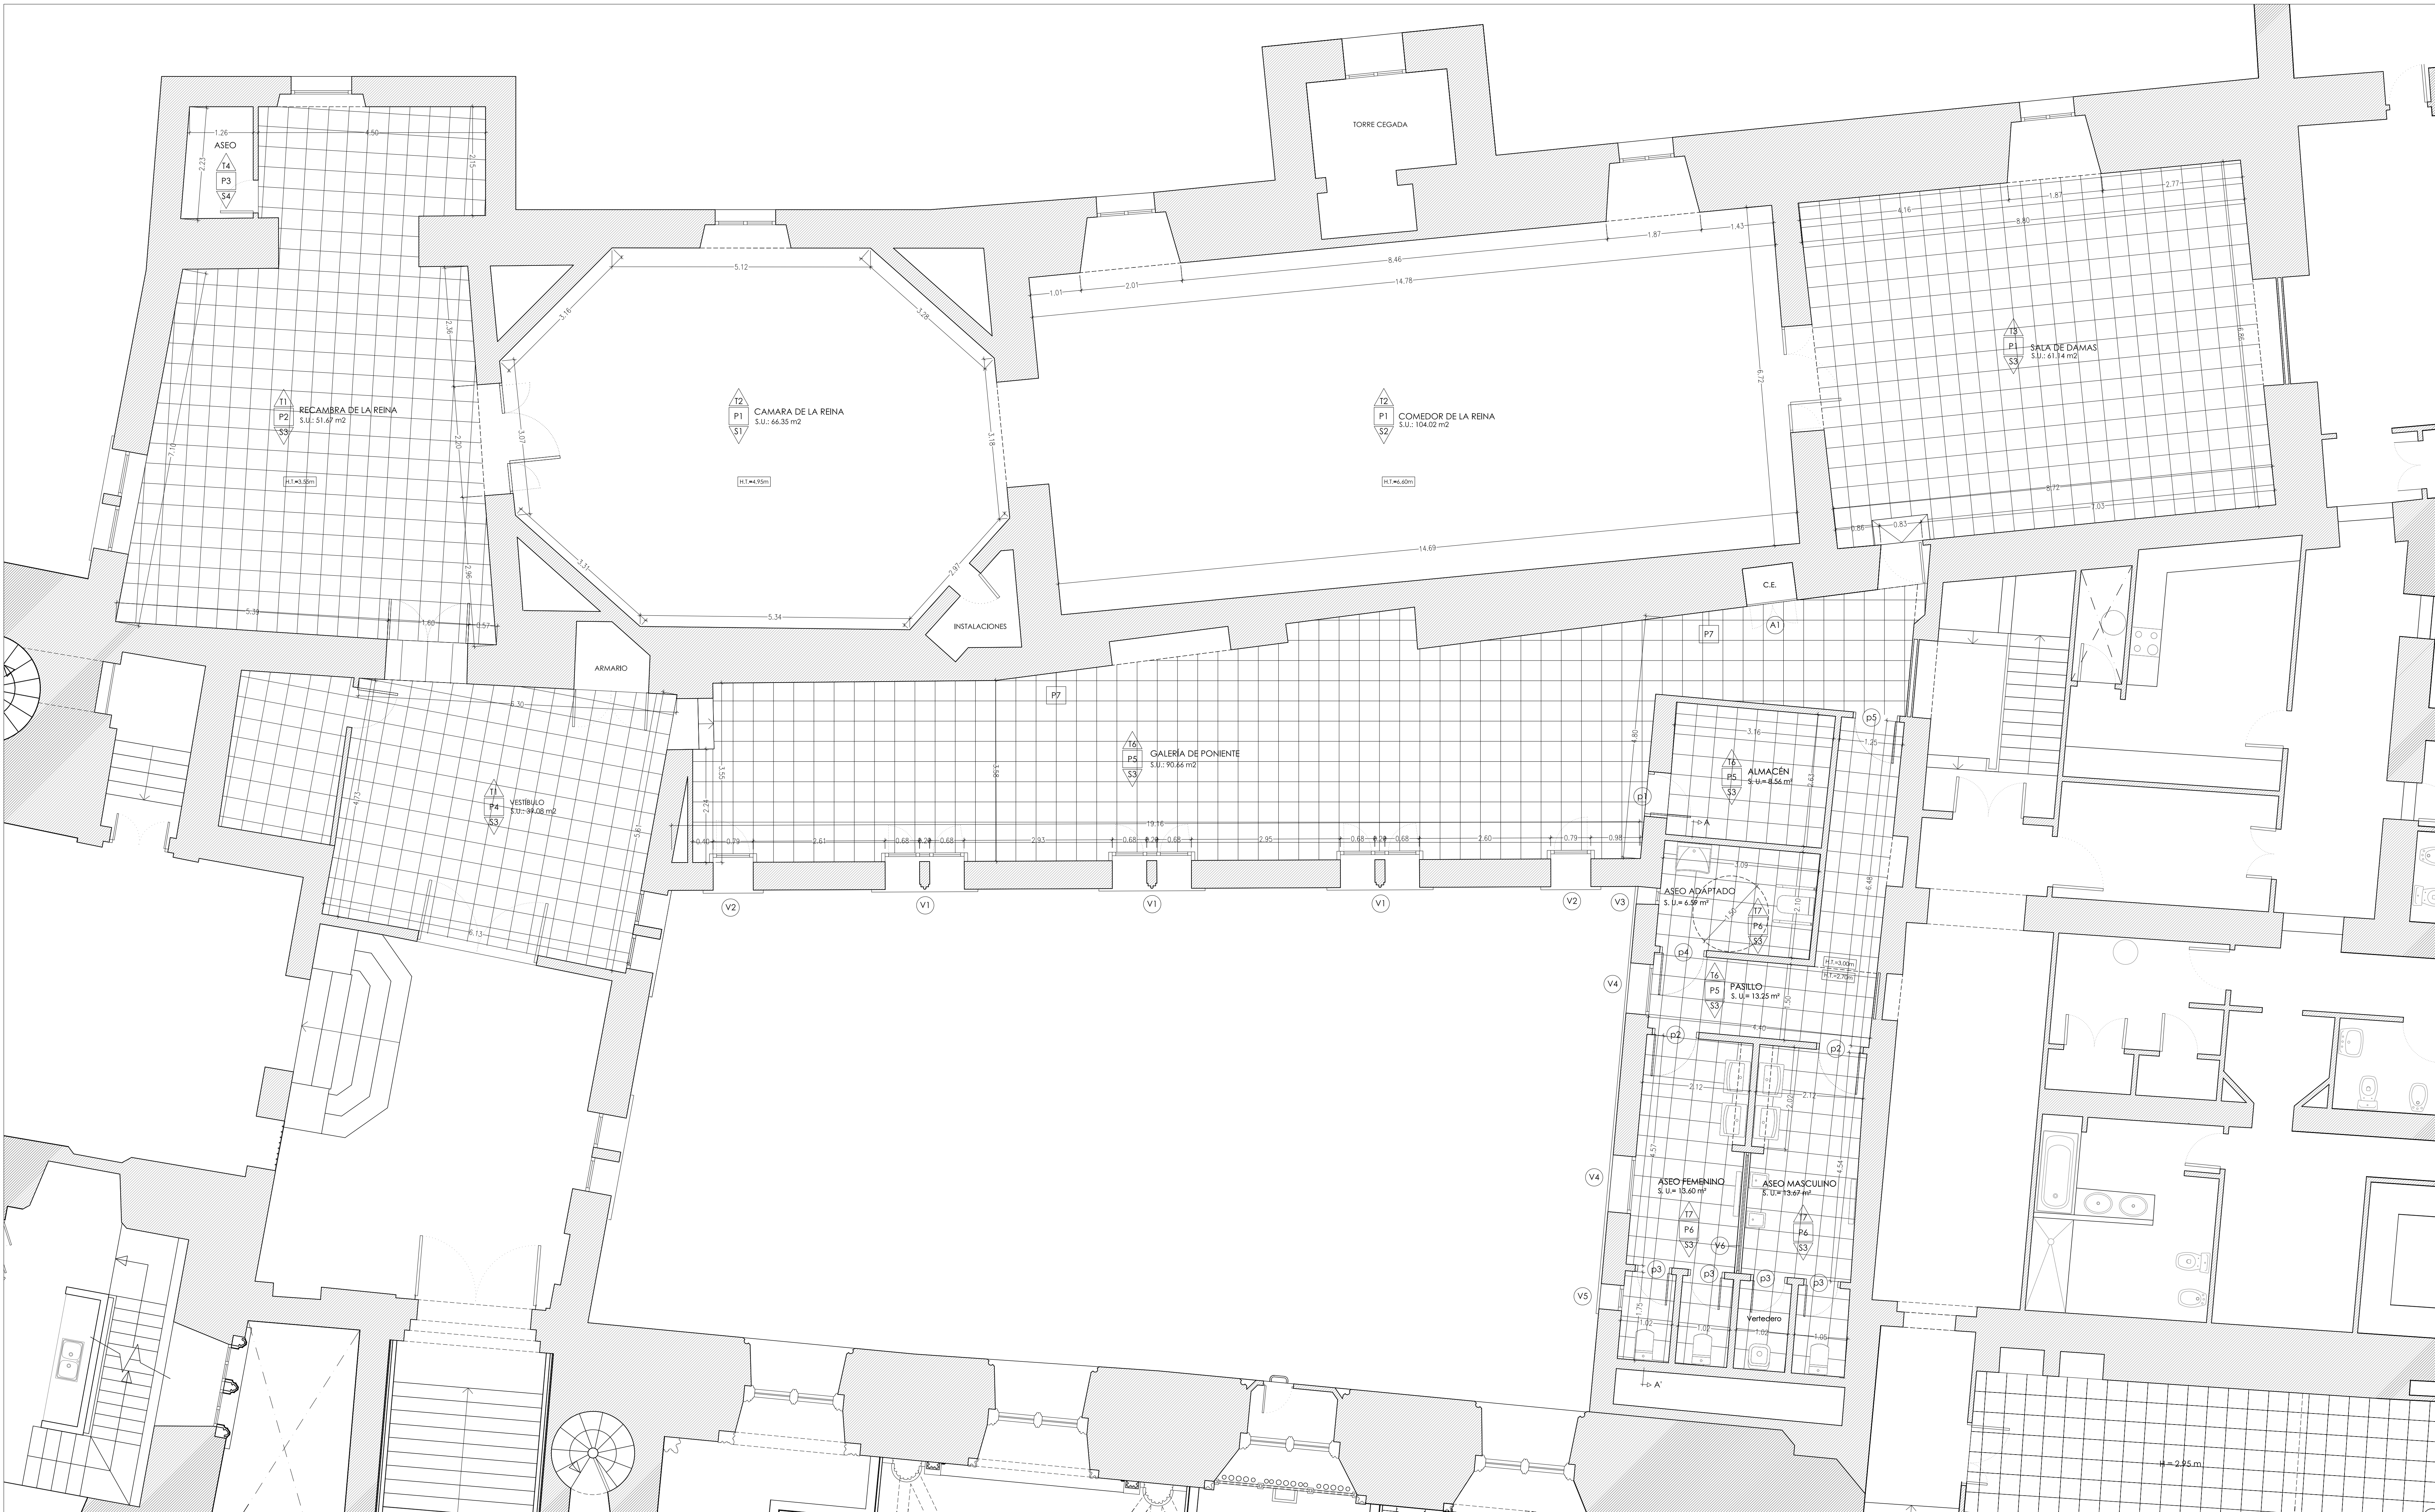
| LEYENDA DE ACABADOS. ESTADO REFORMADO. | |
| 11 | FALSO TECHO DE ESCAYOLA O CIELO RASO PINTADO CON MOLDURA PERIMETRAL. |
| 12 | TECHO ABOVADO CON DECORACIÓN DE FINAL DEL SIGLO XIX. |
| 13 | FALSO TECHO DE ESCAYOLA O CIELO RASO CON DECORACIÓN DE FINAL DEL SIGLO XIX. |
| 14 | PINTURA. |
| 15 | TECHO ADTELADO PINTADO CON MOLDURA PERIMETRAL. |
| 16 | GUARNECIDO, ENLUCIDO Y PINTADO DE TECHOS CON PINTURA PLÁSTICA LISA MATE COLOR BLANCO. |
| 17 | FALSO TECHO CONTINUO TIPO PLADUR, ANTRIMUEDA, Y PINTURA PLÁSTICA LISA MATE EN COLOR BLANCO. |
| P1 | PARED REVESTIDA MEDIANTE FORRADO DE PANEL DE MADERA DECORADO DE FINAL DE SIGLO XIX. |
| P2 | PINTURA Y RODAPIÉ DE MÁRMOL. |
| P3 | PINTURA. |
| P4 | PARED REVESTIDA MEDIANTE ZÓCALO DE MADERA Y PINTADA. |
| P5 | GUARNECIDO, ENLUCIDO Y PINTADO DE PARAMENTOS CON PINTURA PLÁSTICA LISA MATE EN COLOR A DEFINIR POR LA D.F. Y RODAPIÉ DE MADERA. |
| P6 | REVESTIMIENTO MEDIANTE ALCATADO DE GRES PORCELÁNICO BLANCO LISO MATE DE 12,5x12,5 CM Y PINTURA PLÁSTICA LISA MATE COLOR BLANCO, SEGÚN ALTURAS DEFINIDAS EN PLANOS. |
| P7 | PICADO DE PARAMENTO Y RECUPERACIÓN DEL MURO DE PIEDRA ORIGINAL. |
| S1 | SOLADO DE MÁRMOL NEGRO MARQUINA 40x40 EXISTENTE. |
| S2 | SOLADO DE BALDOSA HIDRAULICA COLOR CREMA EXISTENTE. |
| S3 | BALDOSA HIDRAULICA 40x40. |
| S4 | BALDOSA DE GRES EXISTENTE. |
| NOTA: EN LAS SALAS CORRESPONDIENTES A CÁMARA DE LA REINA, COMEDOR DE LA REINA Y SALA DE DAMAS, SE REALIZARÁN REPAJOS PUNTUALES DE PINTURA Y LEVES REPAJOS EN LA CARPINTERÍA CONFORME LA D.F. | |

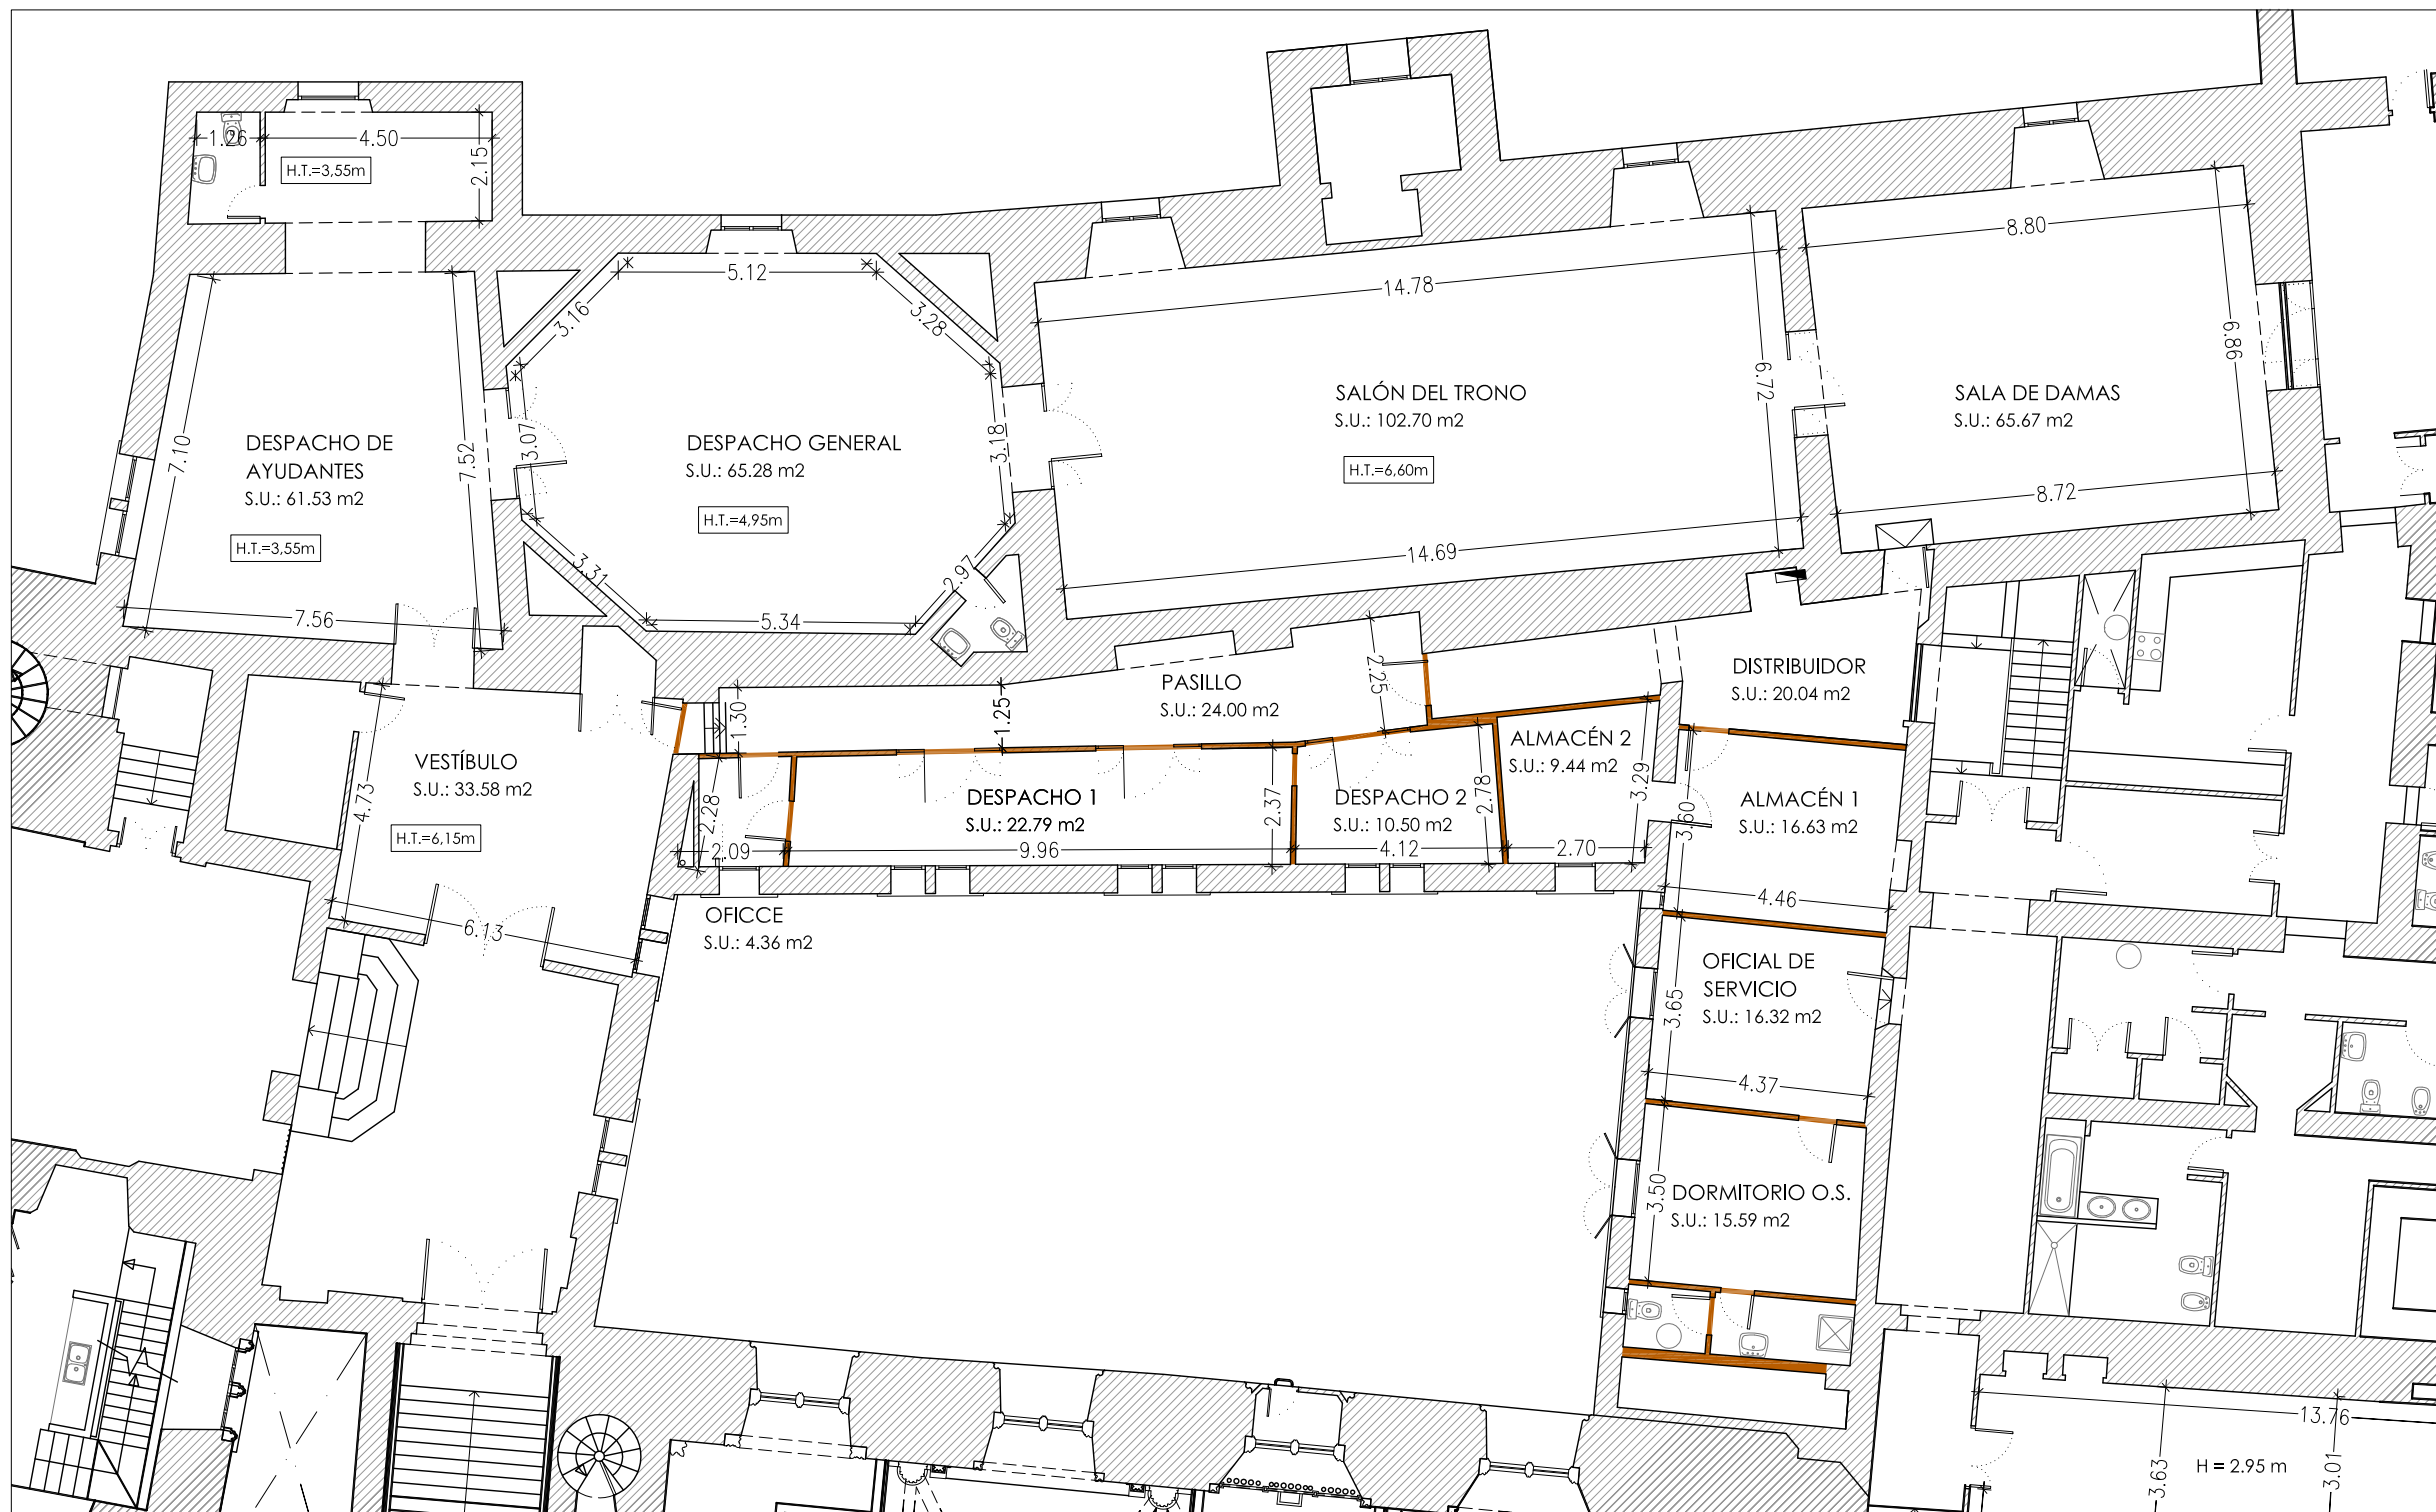
- DESPACHO DE AYUDANTES: Falso techo de escayola, pintado con moldura perimetral, paramentos pintados, rodapié de mármol negro y solado de baldosa de gris.

- ASEO DESPACHO DE AYUDANTES: Techo y paramentos pintados y solado de baldosa de gris.
- DESPACHO GENERAL: Techo abovedado con decoración de final de siglo XIX, pared revestida con panel de madera decorado de final del siglo XIX, y solado de mármol negro 40x40.

- SALÓN DEL TRONCO: Techo abovedado con decoración de final de siglo XIX, pared revestida con panel de madera decorado de final del siglo XIX, y solado de baldosa hidráulica color crema 40x40.

- SALA DE DAMAS: Falso techo de escayola con decoración de final de siglo XIX, pared revestida con panel de madera decorado de final del siglo XIX, y solado de baldosa hidráulica.

- VESTÍBULO: Falso techo de escayola pintado con moldura perimetral, paramentos revestidos mediante zócalo de madera y pintados, y solado de mármol negro 40x40.

- PASILLO Y DISTRIBUIDOR: Techo adintelado pintado con moldura perimetral, paramentos revestidos mediante zócalo de madera y pintados, y solado de baldosa de terrazo 40x40.

- OFICINA: DESPACHO 2 Y ALMACÉN 1: Falso techo escayola pintado con moldura perimetral, paramentos pintados y rodapié de terrazo, y solado de baldosa de terrazo 40x40.

- DESPACHO 1 Y ALMACÉN 2: Techo pintado, paramentos pintados y rodapié de terrazo, y solado de baldosa de terrazo 40x40.
- OFICIAL DE SERVICIO: Techo pintado, paramentos revestidos mediante zócalo de madera y pintados, y solado de baldosa de terrazo 40x40.

- DORMITORIO OFICIAL DE SERVICIO: Techo adintelado con viguetas de madera, paramentos pintados y rodapié de terrazo, y solado de baldosa de terrazo 40x40.

- ASEO OFICIAL DE SERVICIO: Techo pintado, paramentos alcatados mediante azulejo blanco brillo 20x20, y solado de baldosa de terrazo 40x40.

- DEMOLICIÓN DE TABICERÍA Y DESMONTAJE DE MAMPARAS Y PUERTAS CORRESPONDIENTES, SEGÚN SE INDICA EN PLANO.
- LEVANTADO DE SOLADO DE PASILLO, DISTRIBUIDOR, OFICINA, DESPACHO 1 Y 2, ALMACÉN 1 Y 2, DESPACHO DE OFICIAL DE SERVICIO, Y DORMITORIO Y ASEO DEL OFICIAL DE SERVICIO.
- PICADO DE PARAMENTOS EN LA GALERÍA DE PONIENTE.
- RESTAURACIÓN DE CARPINTERÍAS.

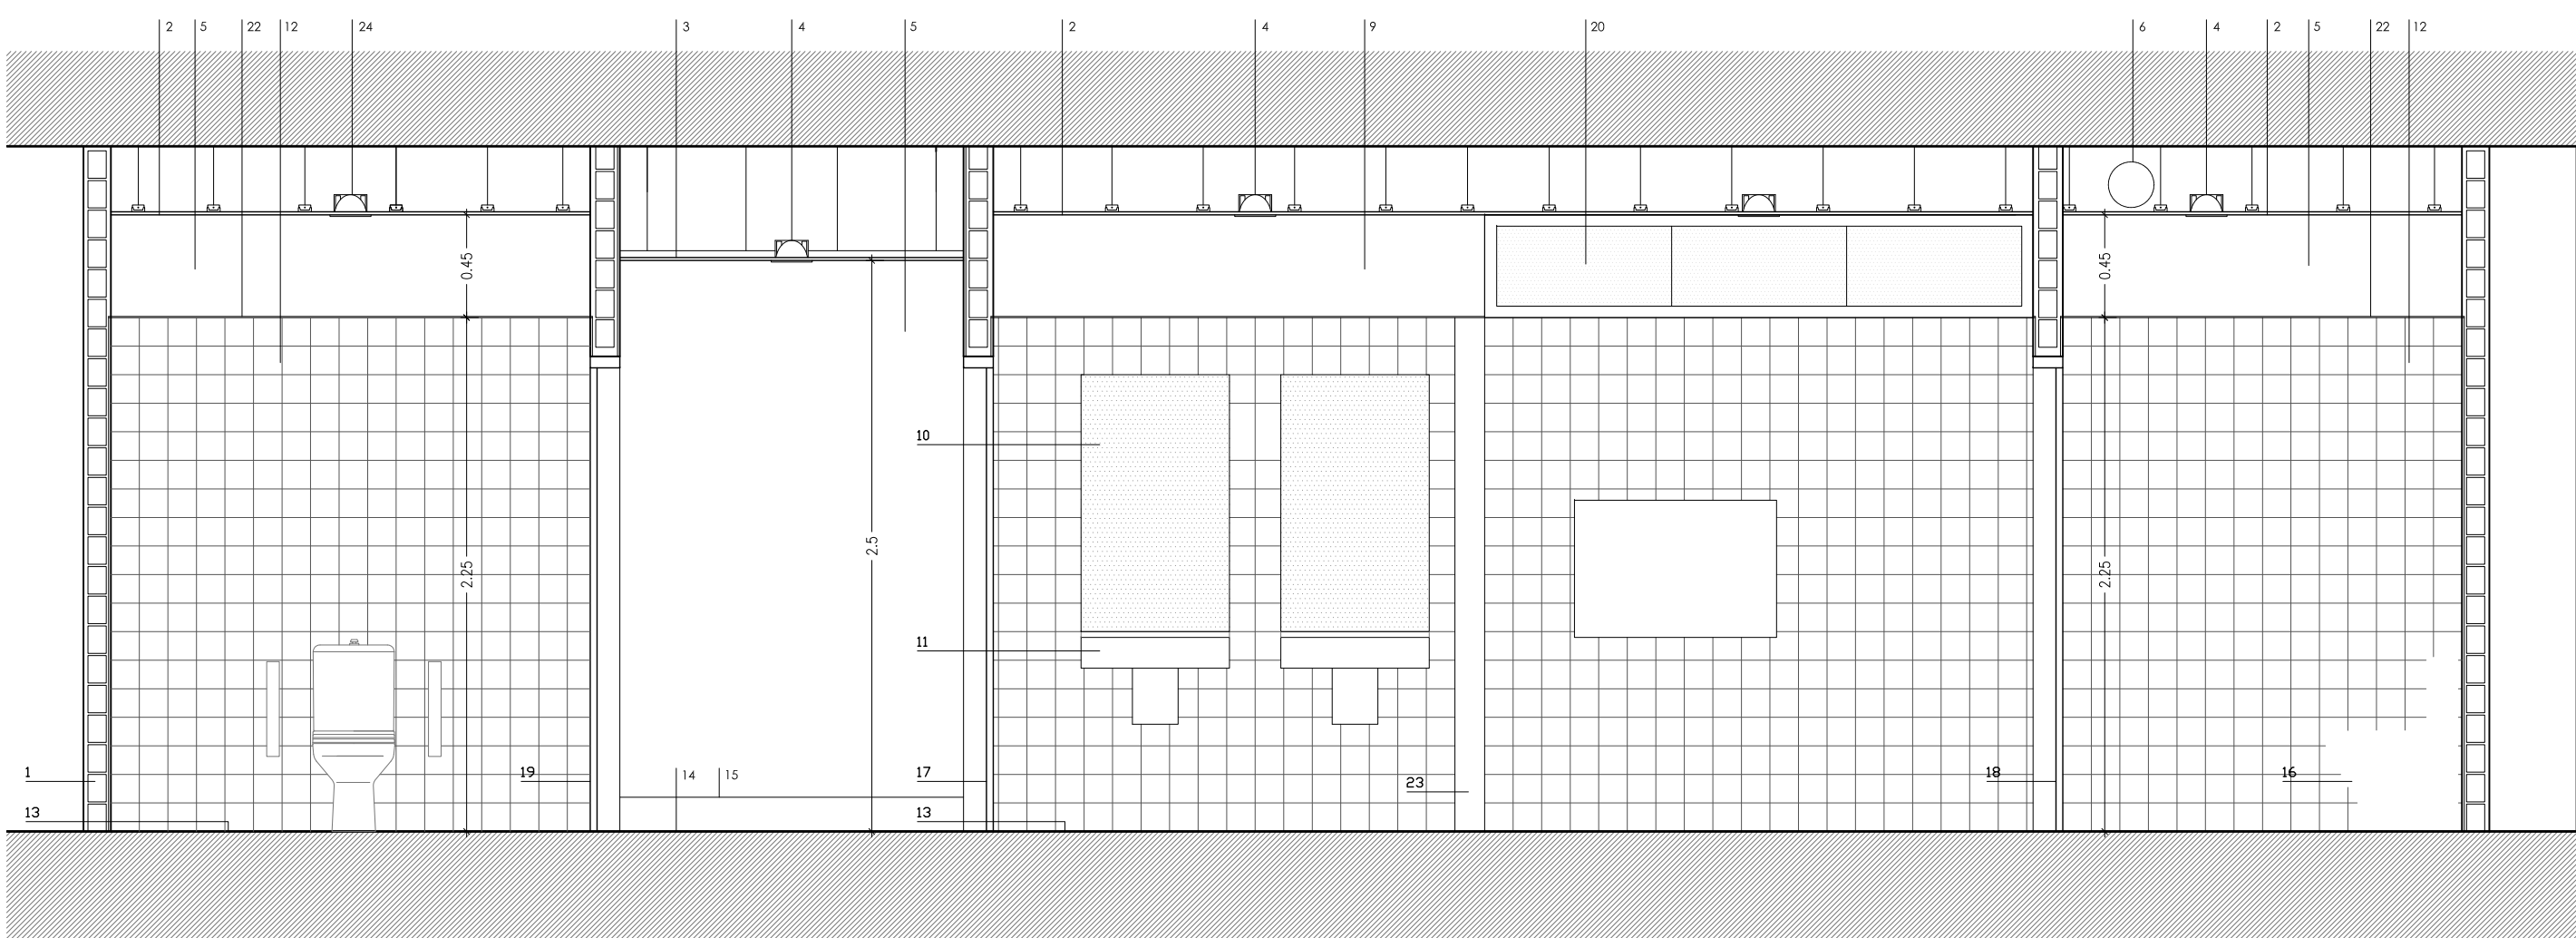
- TABIQUE DE LADRILLO HUECO DOBLE.
- FALSO TECHO CONTINUO TIPO PLADUR PLACA TIPO WA 15, TC / 47 / 400, CON FORSEADO PERIMETRAL Y PINTADO CON PINTURA PLÁSTICA LISA MATE COLOR BLANCO.

- FALSO TECHO CONTINUO TIPO PLADUR PLACA TIPO N15, TC / 47 / 400, CON FORSEADO PERIMETRAL Y PINTADO CON PINTURA PLÁSTICA LISA MATE COLOR BLANCO.
- LUMINARIA DOWNLIGHTS.

- GUARNECIDO, ENLUCIDO DE YESO Y ACABADO CON PINTURA PLÁSTICA LISA MATE COLOR A DEFINIR POR LA D.F.
- CONDUCTOS DE LA INSTALACIÓN DE EXTRACCIÓN DEL ASEO MASCULINO.

- TRASDOSO AUTOPORTANTE TIPO PLADUR PERIMETRAL 100 / 400 (70) LxW (50) Hx15 (5) D.
- TRASDOSO AUTOPORTANTE TIPO PLADUR PERIMETRAL 100 / 400 (70) LxW (50) Hx15 (5) D.

- FRENTE DE PANEL TIPO PLADUR TIPO WA DE ESPESOR 15 mm, Y PINTADO CON PINTURA PLÁSTICA LISA MATE COLOR BLANCO.
- REVESTIMIENTO ESPEJO DE 7 mm, DE ESPESOR.

- LAVABO SUSPENDIDO.
- REVESTIMIENTO ALICATADO DE GRES PORCELÁNICO BLANCO LISO MATE DE 12,5x12,5 cm, A DEFINIR POR LA D.F. SEGÚN MUESTRA HASTA ALTURA DEFINIDA EN PLANOS.

- SOLADO DE GRES PORCELÁNICO A DEFINIR POR LA D.F.
- SOLADO DE PASILLO DE BALDOSA HIDRAULICA A DEFINIR POR LA D.F. SEGÚN MUESTRA.
- RODAPÉ DE MADERA DE 15 cm DE ALTURA.

- INODORO PORCELÁNICO ADOSADO A PARED.
- PUERTA TIPO P2.
- PUERTA TIPO P3.
- PUERTA TIPO P4.
- VENTANA TIPO V1.
- PUERTA TIPO P2.
- ENCUENTRO REHUNDIDO ENTRE ALICATADO Y PINTURA.

- FRENTE DE TABIQUE CHAPADO DE MÁRMOL BLANCO MACAEL DE 2 cm DE ESPESOR.
