REHABILITACIÓN EDIFICIO DEL MARQUÉS DE SALAMANCA. EJEMPLO EDIFICIO SOSTENIBLE

María Cuadrado Pescador

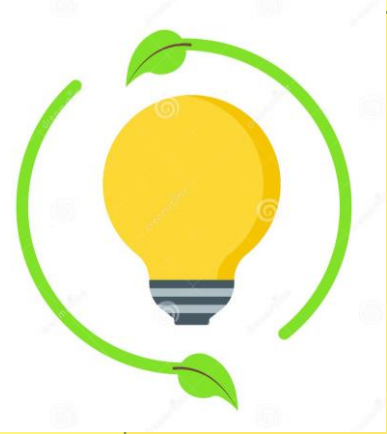
EFICIENCIA ENERGÉTICA

- ILUMINACIÓN LED
- ENERGÍAS RENOVABLES: Geotermia y Fotovoltaica
- CUBIERTA VEGETAL
- Mejora clasificación energética del edificio reformado:

CONSUMO DE ENERGÍA PRIMARIA NO RENOVABLE [kWh/m ² ·año]	EMISIONES DE DIÓXIDO DE CARBONO [kgCO _{2e} /m ² ·año]	CONSUMO DE ENERGÍA PRIMARIA NO RENOVABLE [kWh/m ² ·año]	EMISIONES DE DIÓXIDO DE CARBONO [kgCO _{2e} /m ² ·año]
< 61.51 A	< 11.07 A	< 96.56 A	< 18.08 A
61.51 - 99.9B	11.07 - 17.9B	96.56 - 156.8B	18.08 - 29.3B
99.96 - 153.7C	17.99 - 27.67C	156.90 - 241.8C	29.38 - 45.20C
153.78 - 199.9D	27.67 - 35.97 D	241.39 - 313.8D	45.20 - 58.76 D
199.92 - 246.05 E	35.97 - 44.28 E	313.81 - 386.23 E	58.76 - 72.32 E
246.05 - 307.57 F	44.28 - 55.35 F	386.23 - 482.78 F	72.32 - 90.40 F
≥ 307.57 G	≥ 55.35 G	≥ 482.78 G	≥ 90.40 G

← 30,30 E ← 39,57 E ← 11,48 B ← 19,02 B

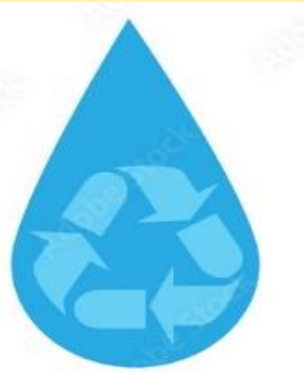
REDUCCIÓN CONSUMO DE AGUA

- Griferías temporizadas
- Inodoros poca descarga
- Empleo agua lluvia para riego
- Sistemas detección de fugas en fontanería
